## 摘要

大悦城控股凤凰里二期（4~6#）项目位于深圳市宝安区福永街道大洋路和塘新路交汇处西南侧，地块用地面积 22543.6m<sup>2</sup>。根据《深圳市宝安区 201-T1 号片区[立新水库片区]法定图则》（2015），本地块规划为教育设施用地（G1C5）、绿地（G）。

# 1.项目概述

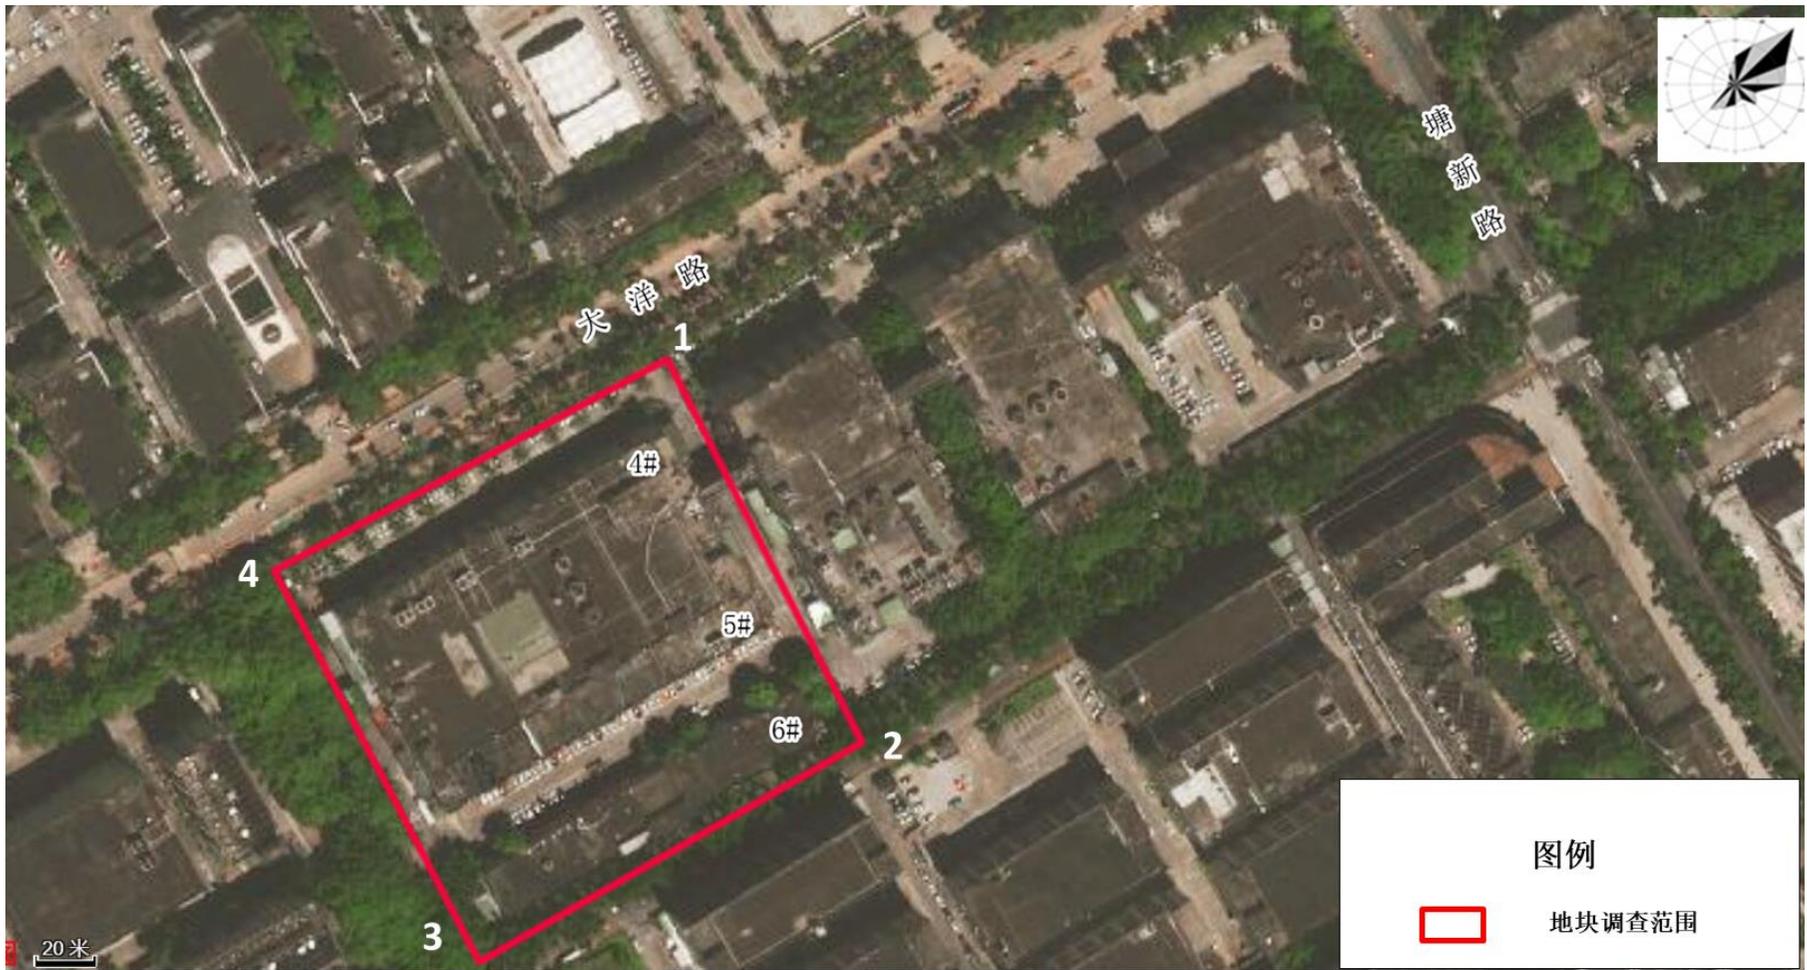
图 1.2-2 地块调查范围图

大悦城控股凤凰里二期（4~6#）项目位于深圳市宝安区福永街道大洋路和塘新路交汇处西南侧，地块用地面积 22543.6m<sup>2</sup>，即调查范围面积为地块用地面积。

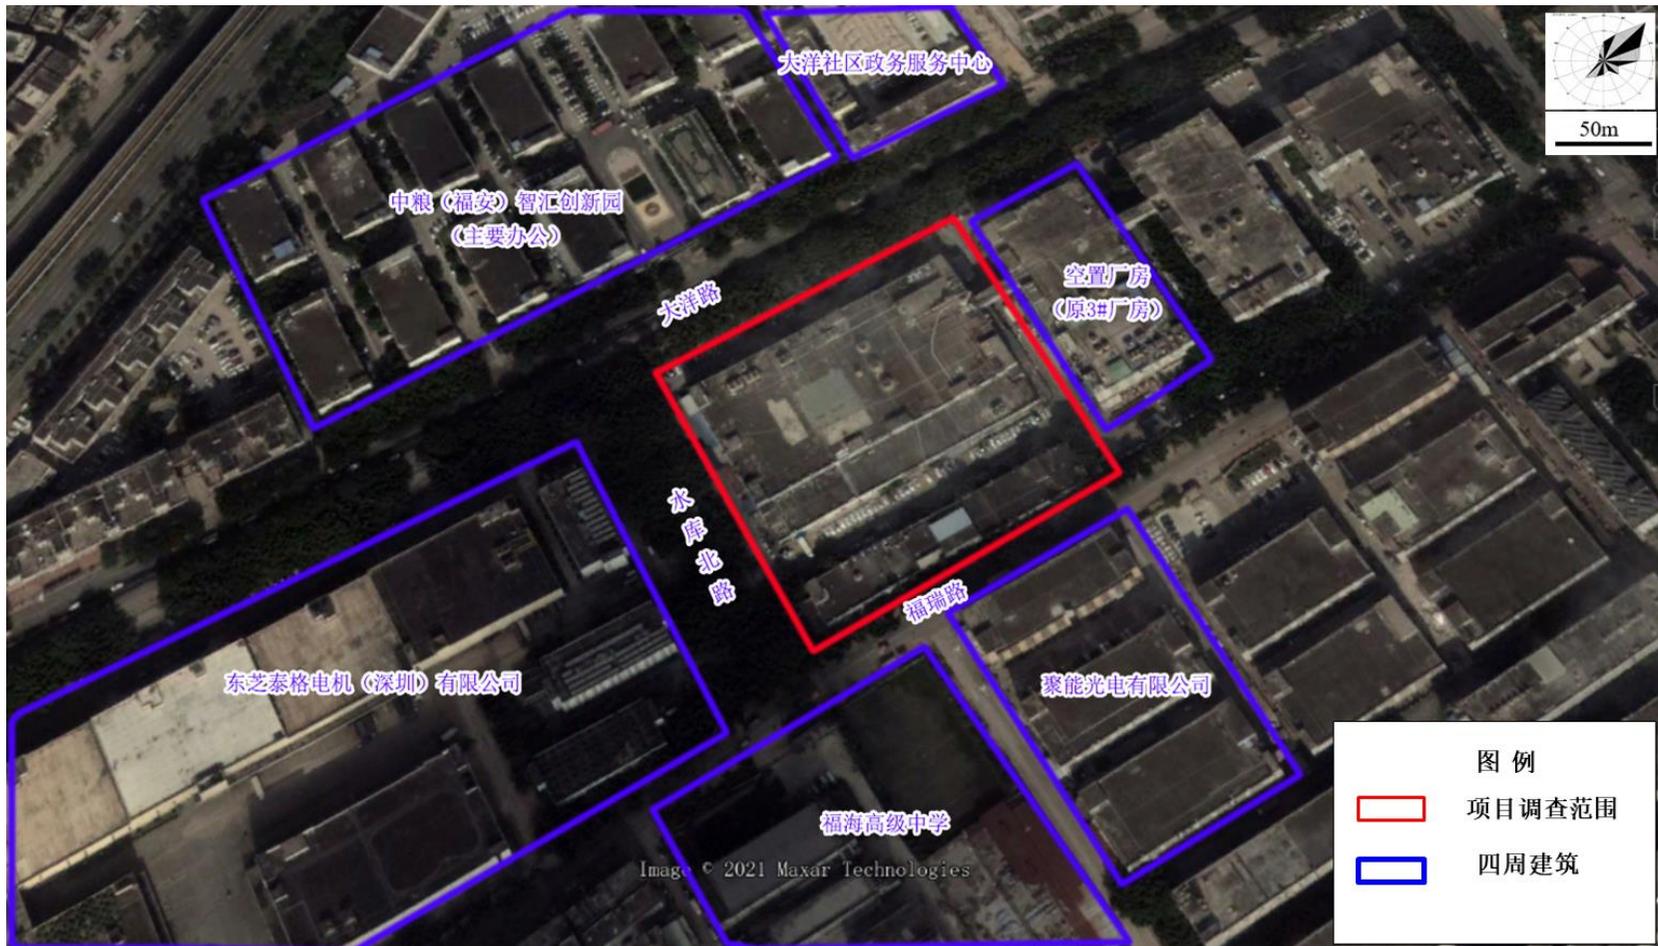
图 1.2-3 地块四至范围图

**地块四至情况：**地块北侧紧邻大洋路，隔大洋路为中粮（福安）智汇创新园，东侧为空置厂房（原 3#厂房）；西侧为水库北路，隔水库北路为东芝泰格电机（深圳）有限公司；南侧为福瑞路，隔福瑞路为福海高级中学和聚能光电有限公司。

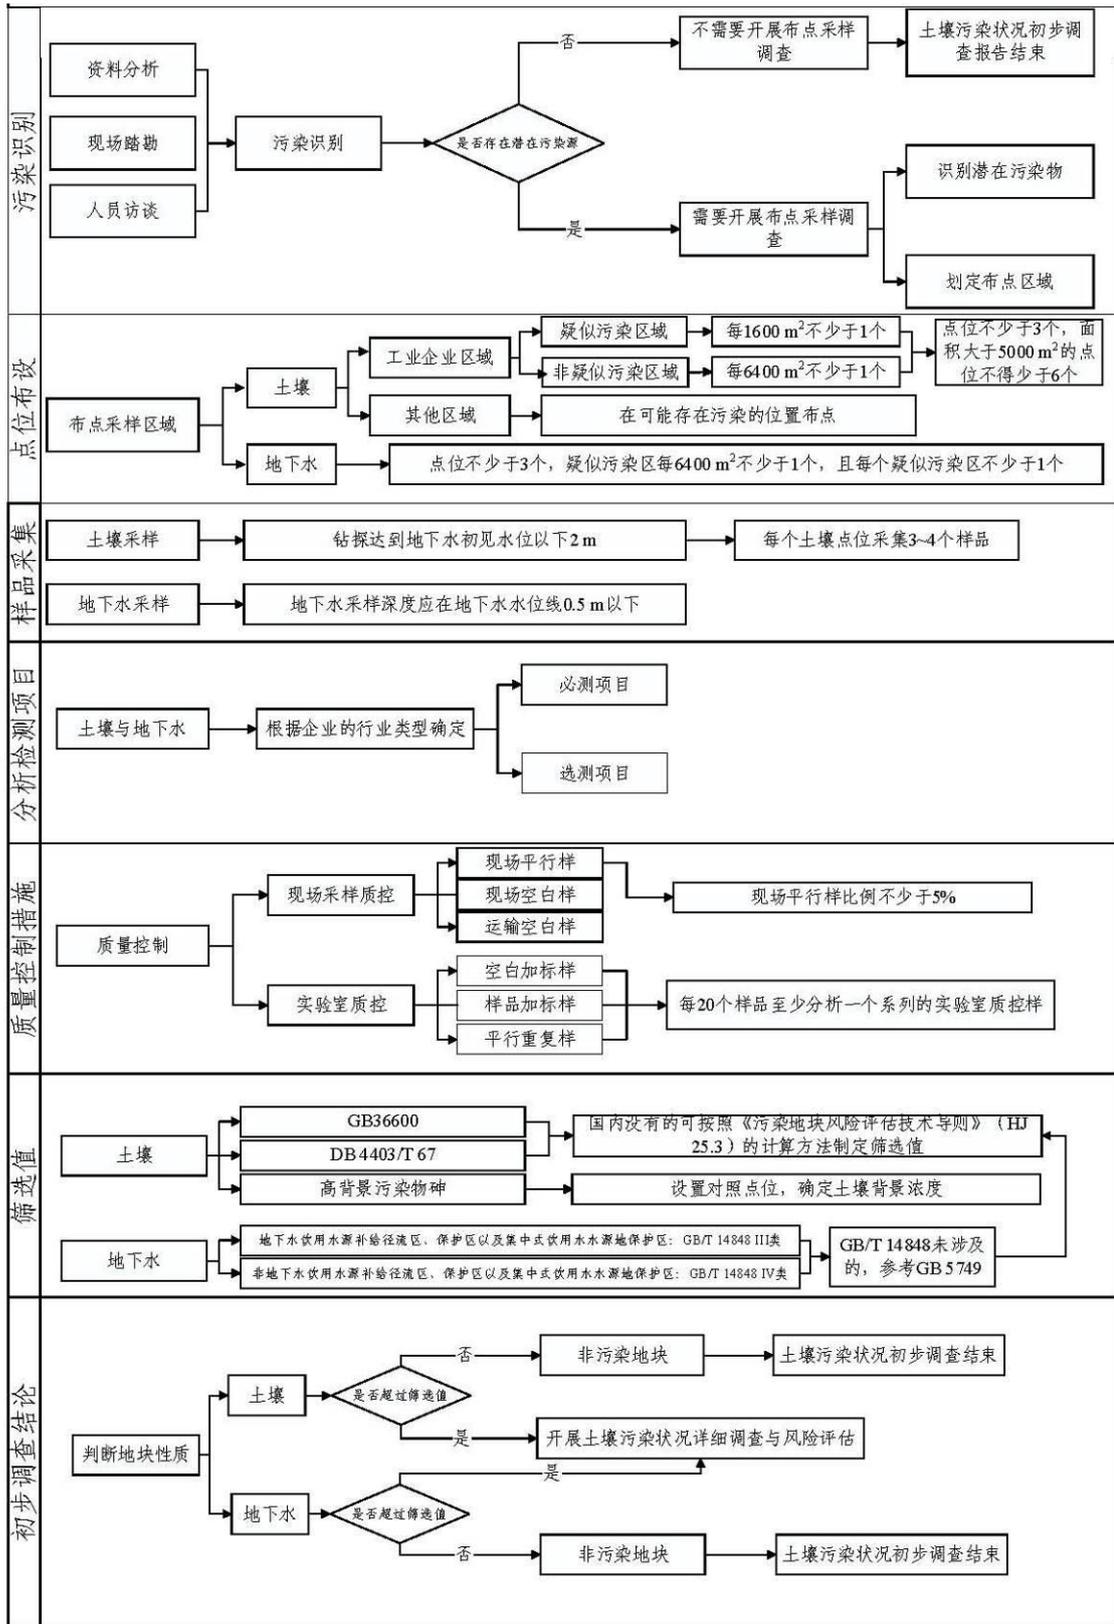
图 1.5-1 本项目土壤环境调查评估工作流程

按照《建设用地土壤污染状况调查技术导则》(HJ 25.1-2019)、《建设用地土壤污染风险管控和修复监测技术导则》(HJ 25.2-2019)、《建设用地土壤环境调查评估技术指南》以及《深圳市建设用地土壤污染状况调查与风险评估工作指引(2021年版)》等技术导则的要求,结合现场实际情况,本场地土壤环境调查评估工作流程见图 1.5-1。
